CASO HISTÓRICO

IMPERMEABILIZACIÓN

REVESTIMIENTO EXTERNO DE 300, ROUGHER 500 y
ROUGHER PRIMERA LIMPIEZA

MINERA ANDINA

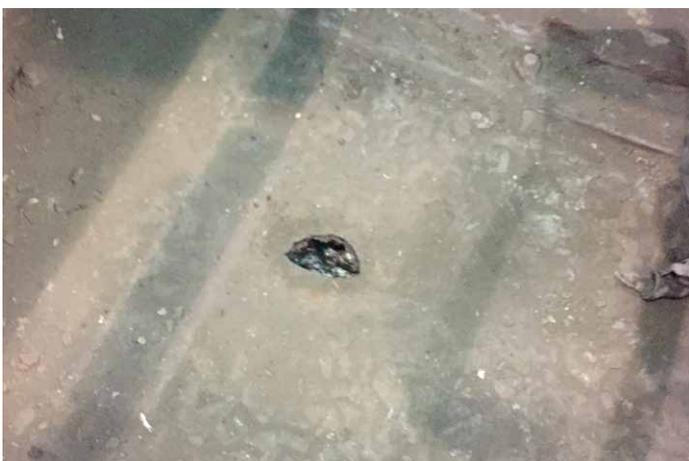
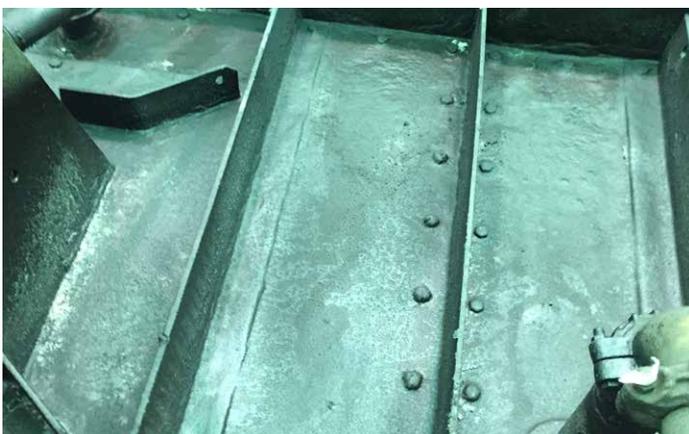
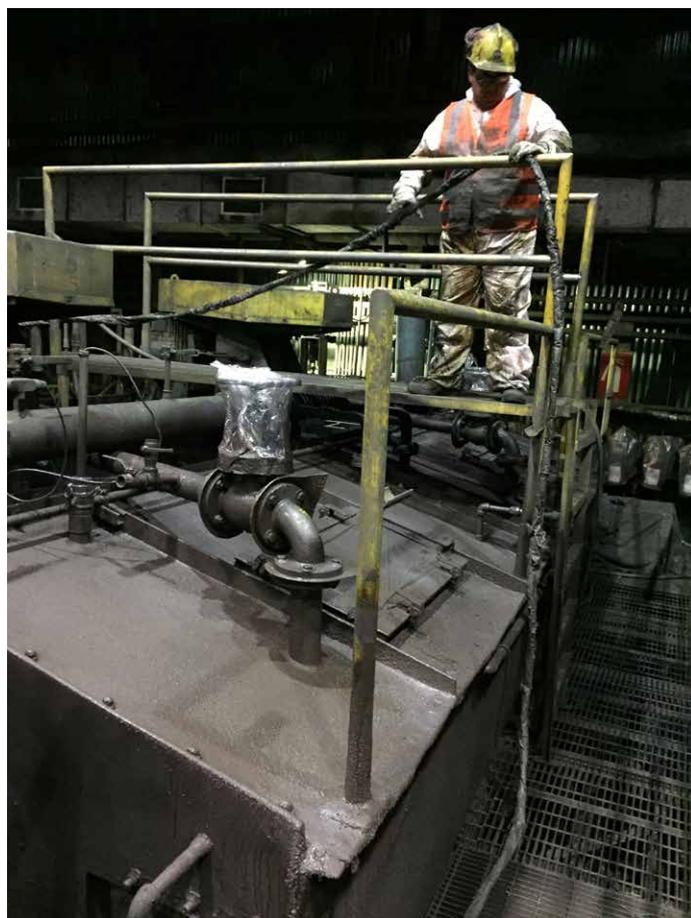
El deterioro por corrosión de la cubierta externa de estas celdas de flotación provocaba la entrada de Oxígeno dentro de la misma. Este oxígeno, hace que varios de los reactivos que se utilizan para la flotación por burbujeo del Molibdeno, se oxiden, oxidando también el material volviéndolo inservible en este proceso y se desecha. La pérdida es millonaria.

Por otro lado, la cubierta presentaba orificios de tamaños que iban desde grietas de 1 mm hasta orificios del tamaño de un pomelo y, las soluciones de corto plazo iban desde una placa plástica con pegamento en base a silicona hasta un paño colocado en el orificio.

Se hizo una limpieza meticulosa de todas las cubiertas externas superior e inferior de los Rougher, se procedió a hidrolavar todas las cubiertas a unos 3500 psi de presión, dejando en evidencia todos los daños de la misma. Se hizo la evaluación del daño con registros fotográficos y se informó al cliente, en todas las zonas afectadas en la que se veía comprometida la estructura, el cliente se hizo cargo de las reparaciones con parches metálicos y soldadura. Lograda una superficie uniforme, se hizo la preparación de superficie, con geotextil de 50 grs en lugares donde existían filtraciones por fugas y luego se procedió a aplicar nuestra emulsión bituminosa en spray.

En los sectores más críticos se aplicaron entre 4 y 5 mm de espesor, mientras que en los menos críticos entre 2, 5 y 3 mm.

La aplicación del revestimiento permitió el sellado completo de las celdas de Flotación. El Jefe de Turno, junto con el jefe de Turno General de Codelco Div. Andina, hicieron mediciones con sensores de oxígeno en el interior de las celdas, en todos los casos el resultado fue CERO OXÍGENO. Se espera que este resultado arroje un aumento de la producción de Molibdeno en la SPMFC (Superintendencia de Molibdeno y Filtrado de Cobre).
