CASO HISTÓRICO

# ESTABILIDAD Y CONTENCIÓN

ESTABILIZACIÓN DE TALUDES EN HAULD ROADS

LA ZANJA - CAJAMARCA

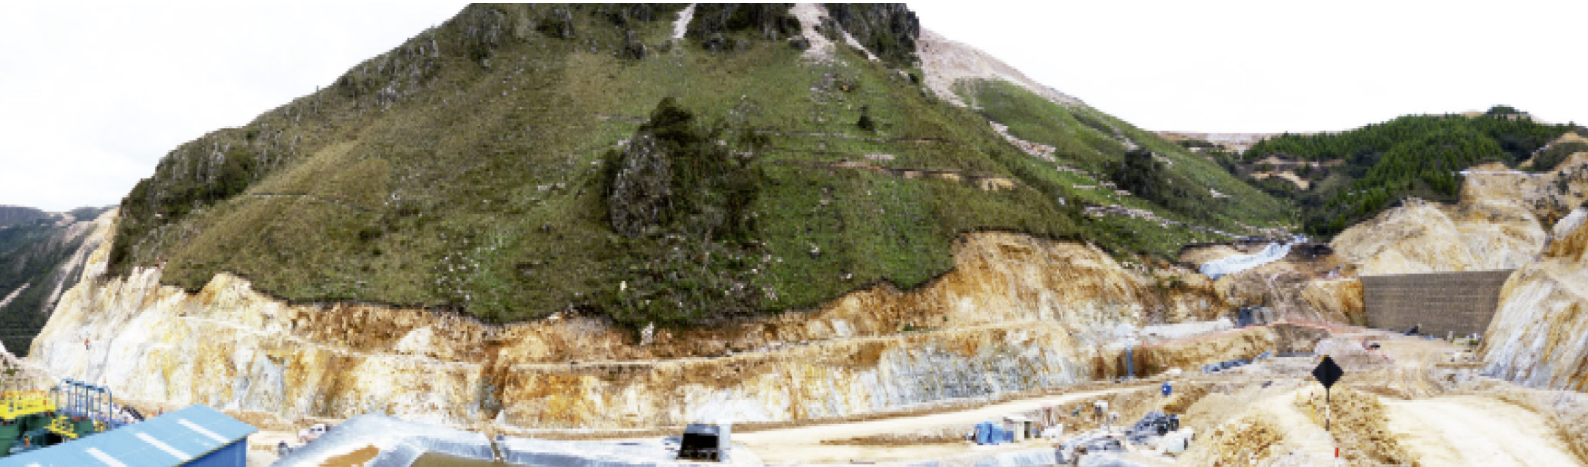
La problemática era una combinación de inestabilidad de taludes, tanto superficiales como globales, de grandes áreas de roca y suelo; acompañado adicionalmente por cortos plazos para ejecutar la solución.

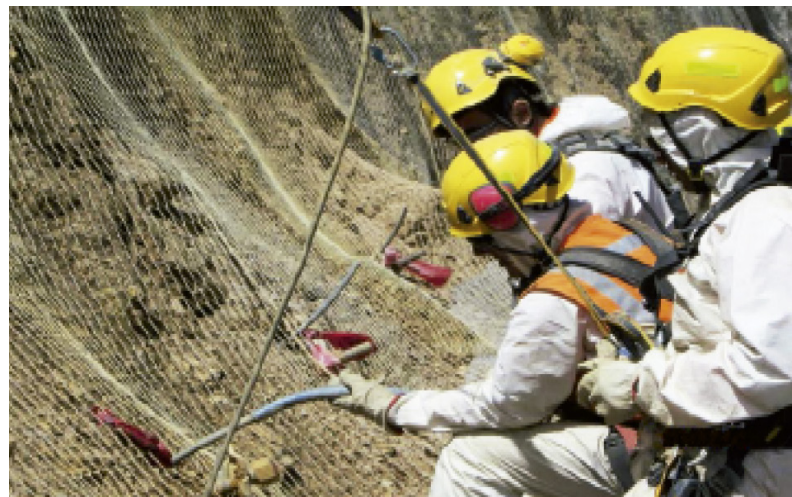
El Departamento Técnico de TDM asesoró al consultor en la sectorización de los tramos inestables. La solución desarrollada consistió en el acondicionamiento de los taludes y la posterior colocación del sistema TECCO, formado por mallas de alta resistencia en combinación con pernos pasivos de anclaje de longitud variable y finalmente, con la instalación de geomanta para control de erosión en los sectores de suelo.
